Определение местоположения обломков в окрестностях села Петропавловка

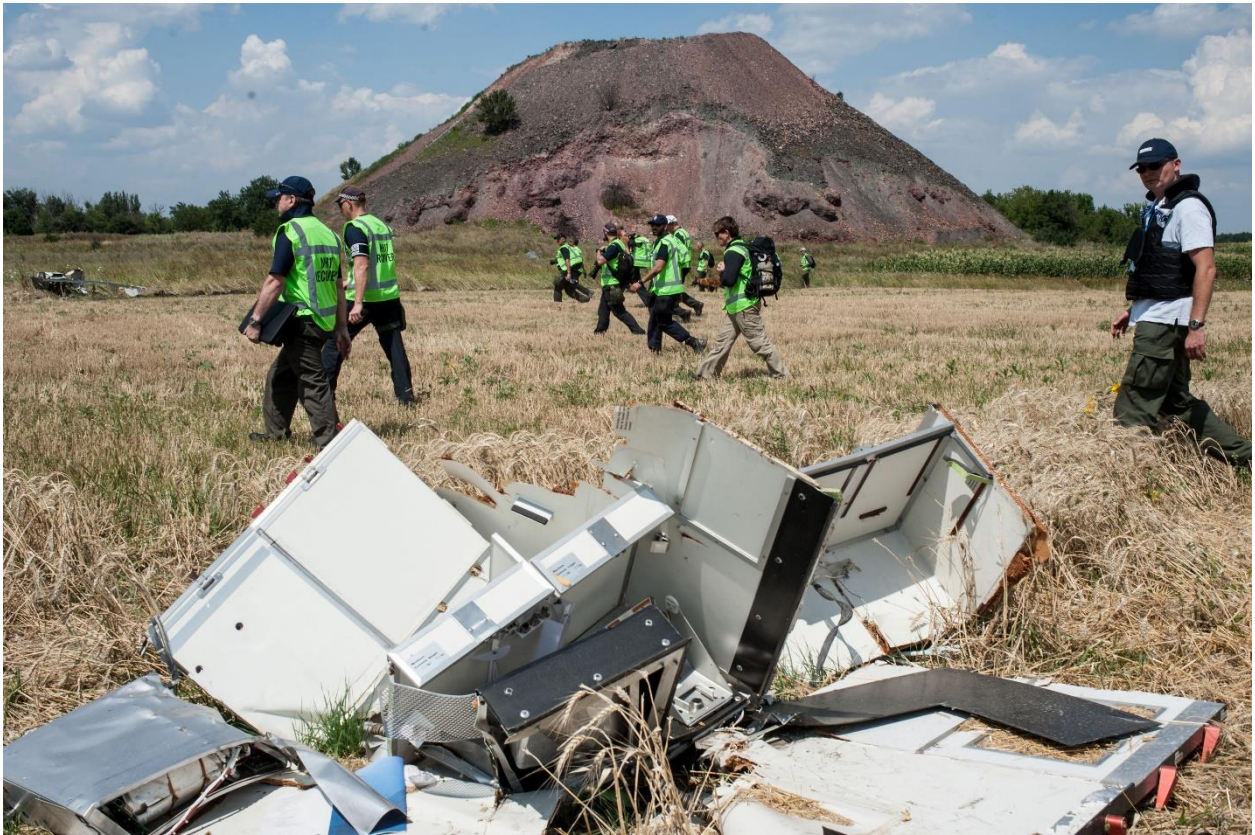
Есть фото обломков МН17. Причём, это обломки не фюзеляжа, а внутреннего обустройства Б777.
См.фото №1.

Фото №1. Обломки МН17.

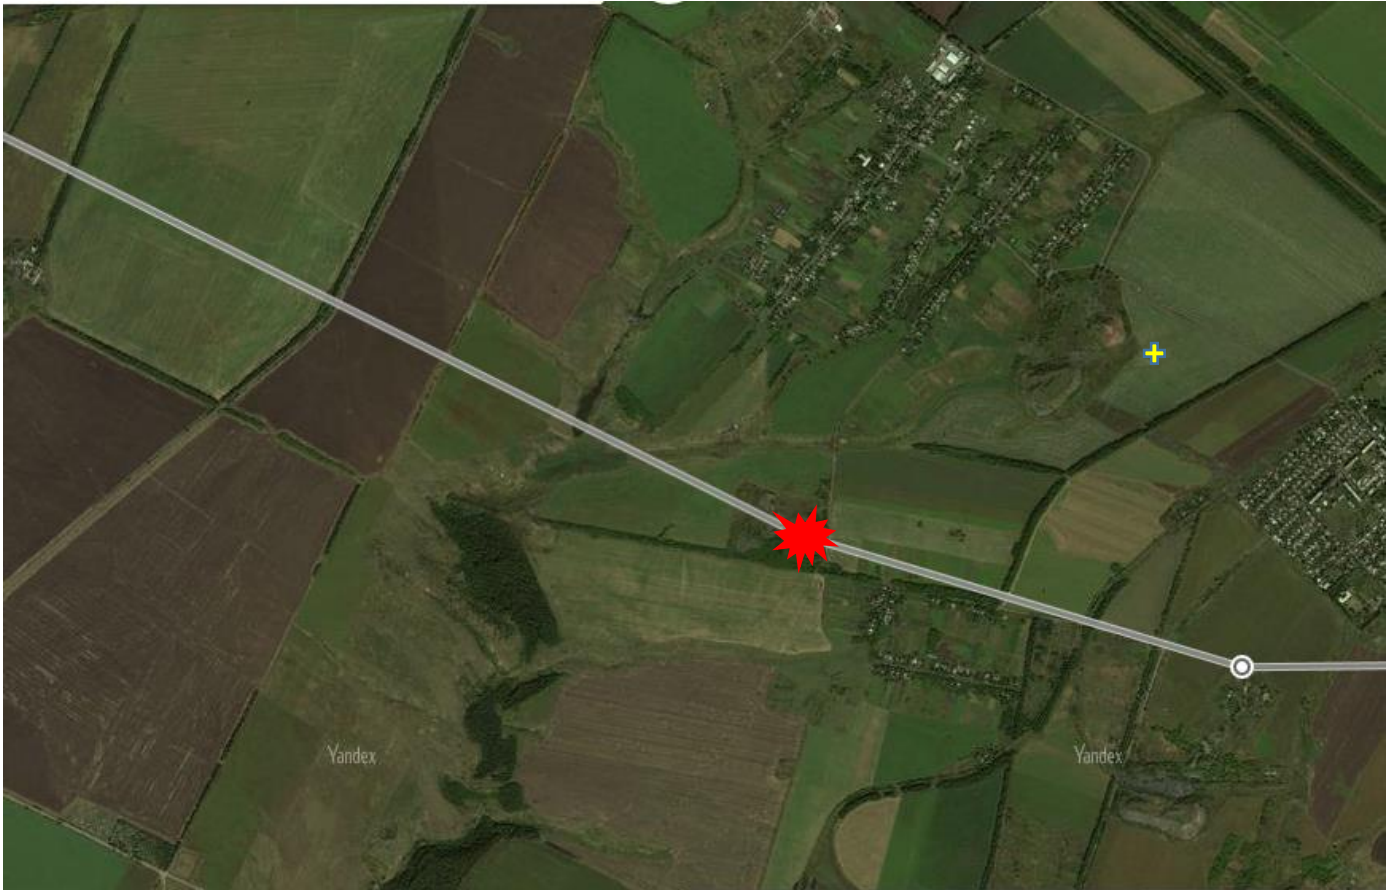
Фото№3. Последняя точка FDR на спутниковой карте. Севернее этой точки село Петропавловка. Восточнее- село Рассыпное. Крестиком жёлтого цвета обозначено местонахождения на земле обломков, показанных на фото №1.

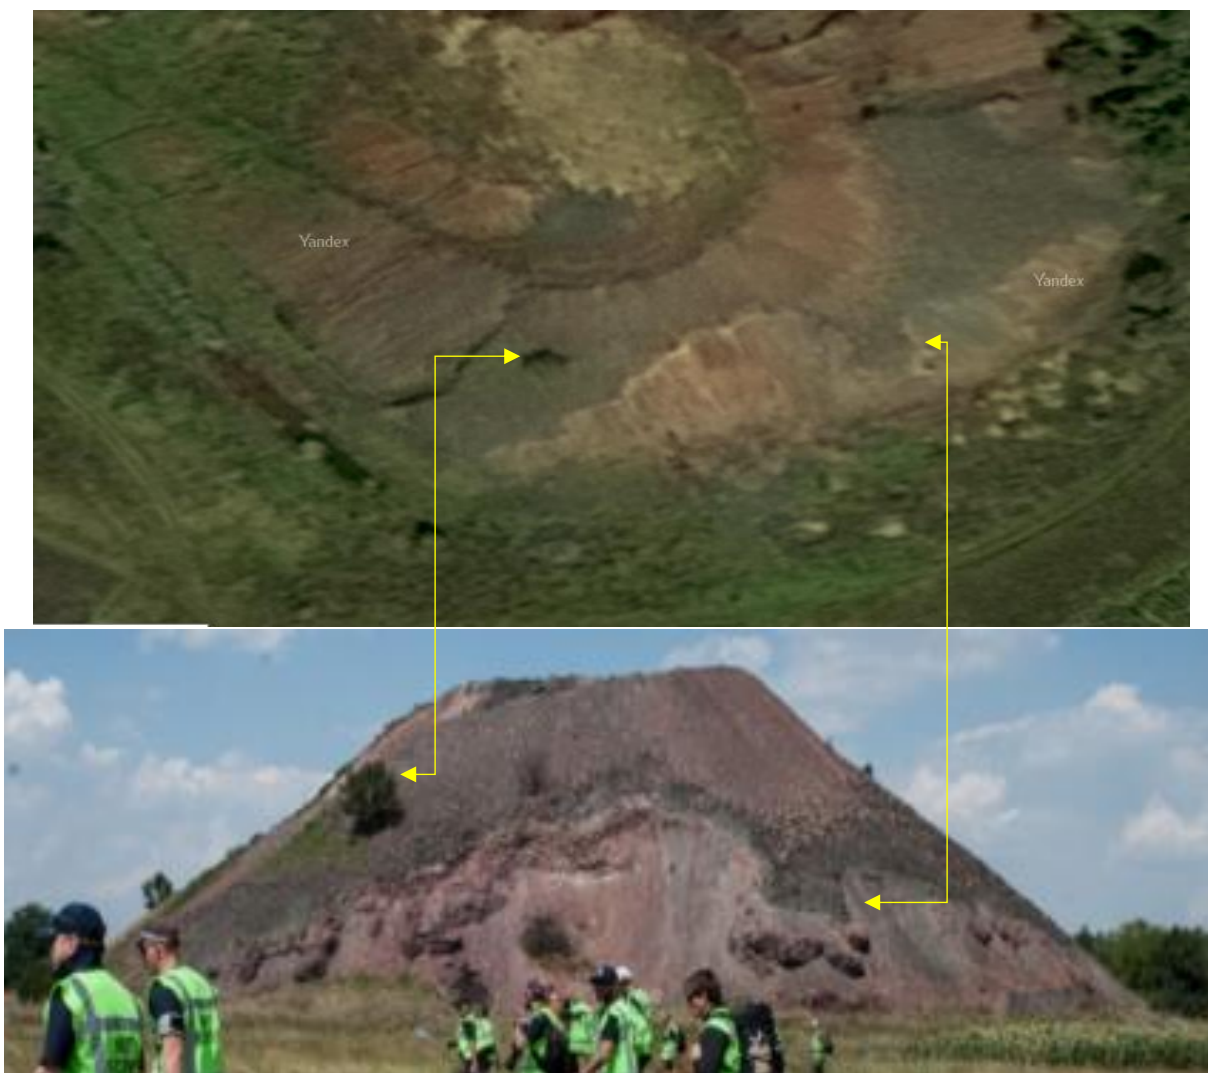
Ориентиром для поисков местоположения обломков внутреннего интерьера МН17 послужил террикон, имеющий характерные индивидуальные особенности, который попал в ракурс фото №1.

Фото №4. Идентификация террикона по спутниковой карте.

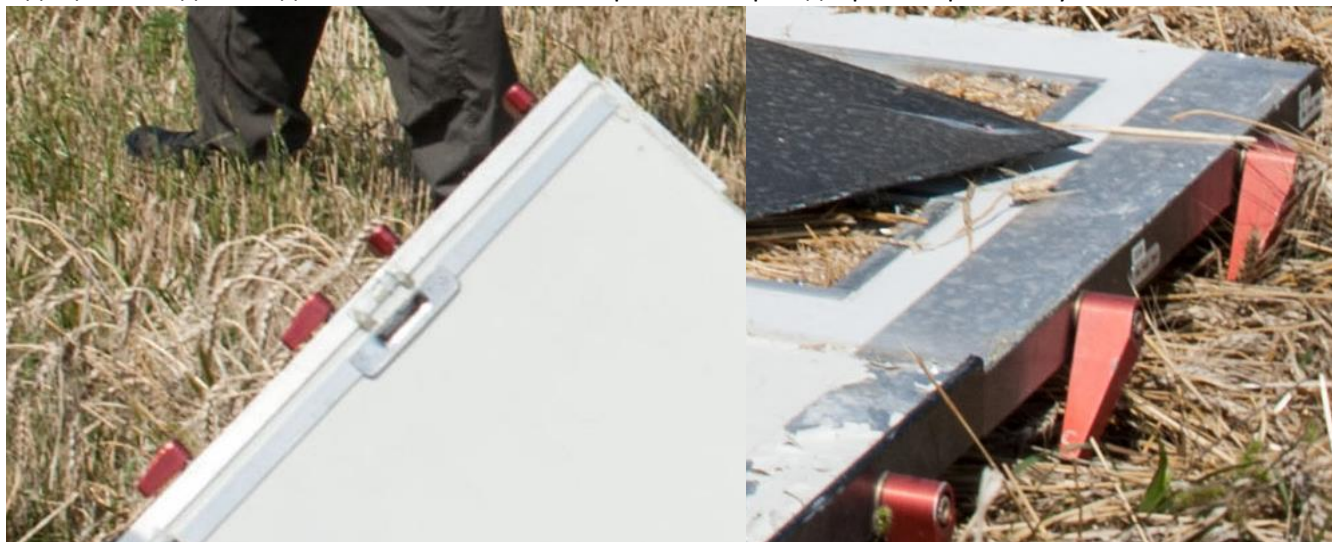
По характерным признакам (в частности, по форме рукояток красного цвета), определяется принадлежность этих обломков. Это обломки кухонного оборудования. Причём центральной кухни, находящейся сзади за сидениями бизнес-класса. В районе вторых дверей по фюзеляжу самолёта.

Фото №5. Короткие красные ручки на торце панелей.

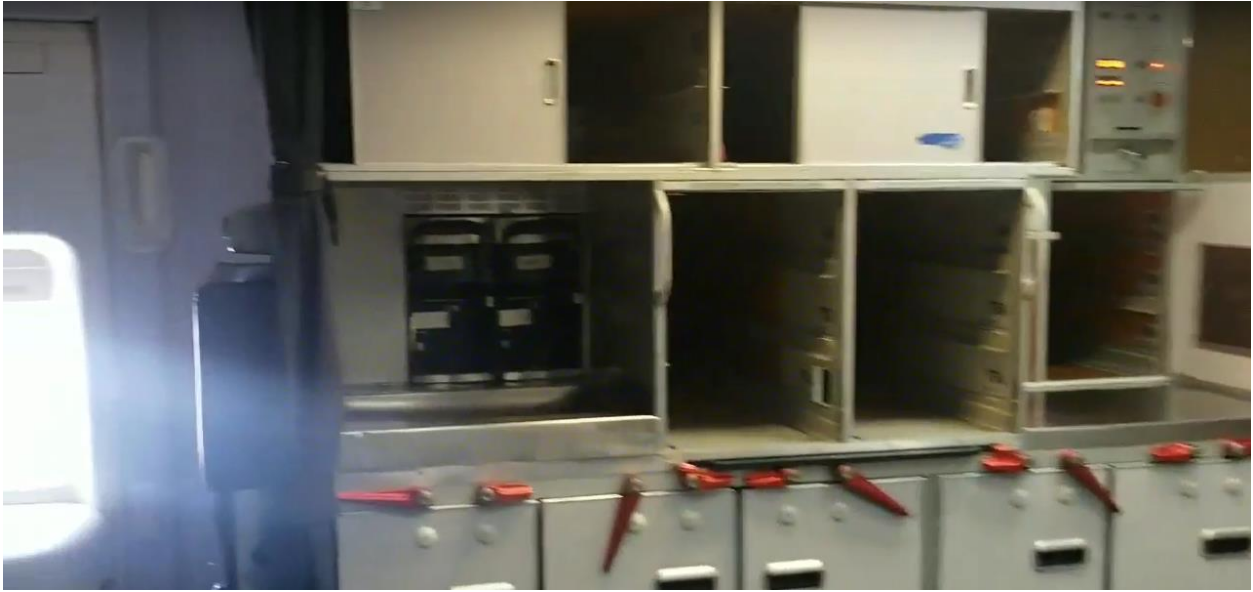
Фото №6. Чередующиеся короткие и длинные красные рукоятки технологического оборудование задней бортовой кухни.

Как видим, согласно формам и размерам красных рукояток, обломки около террикона, лежащие в поле восточнее села Петропавловка не могут принадлежать технологическому оборудованию задней и передней бортовым кухням.

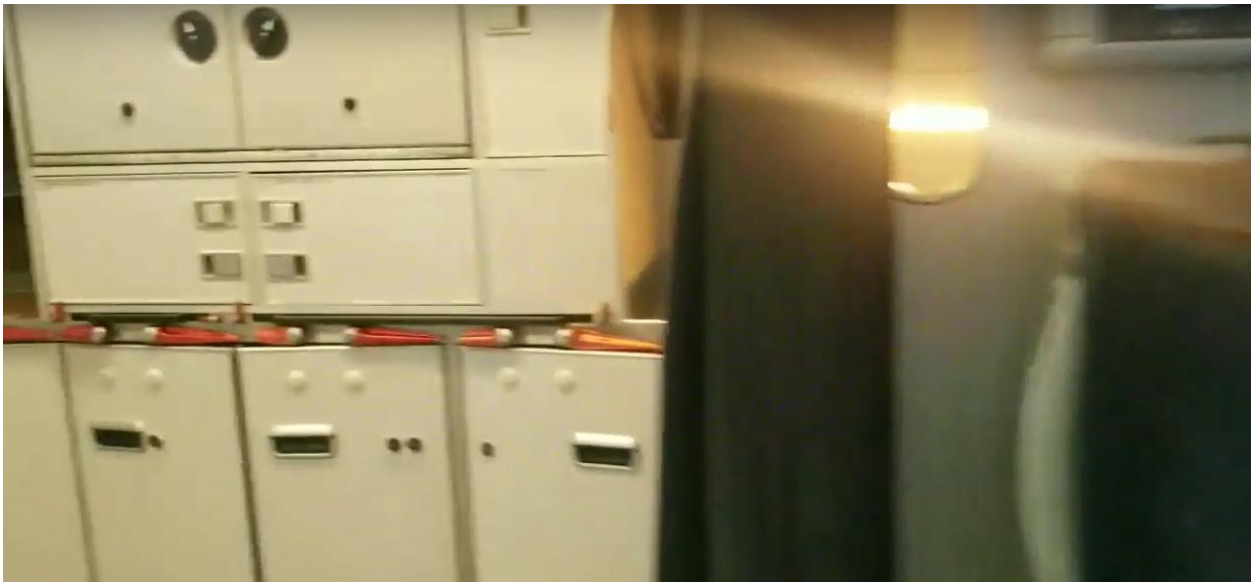
Фото №7. Чередующиеся короткие и длинные красные рукоятки технологического оборудования передней кухни.

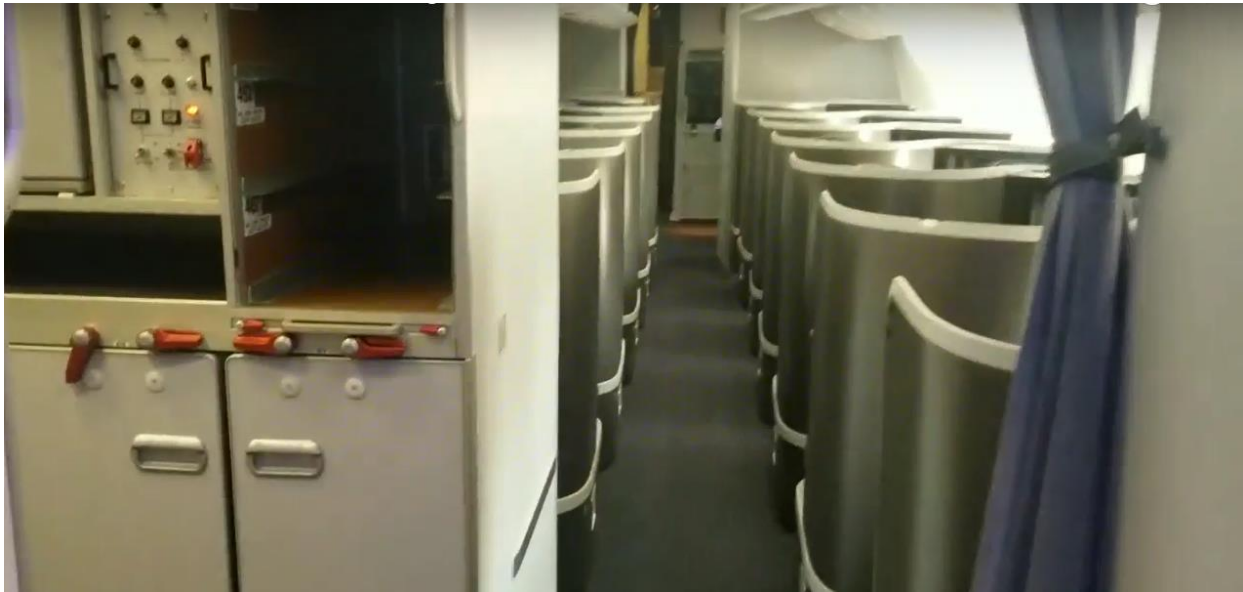
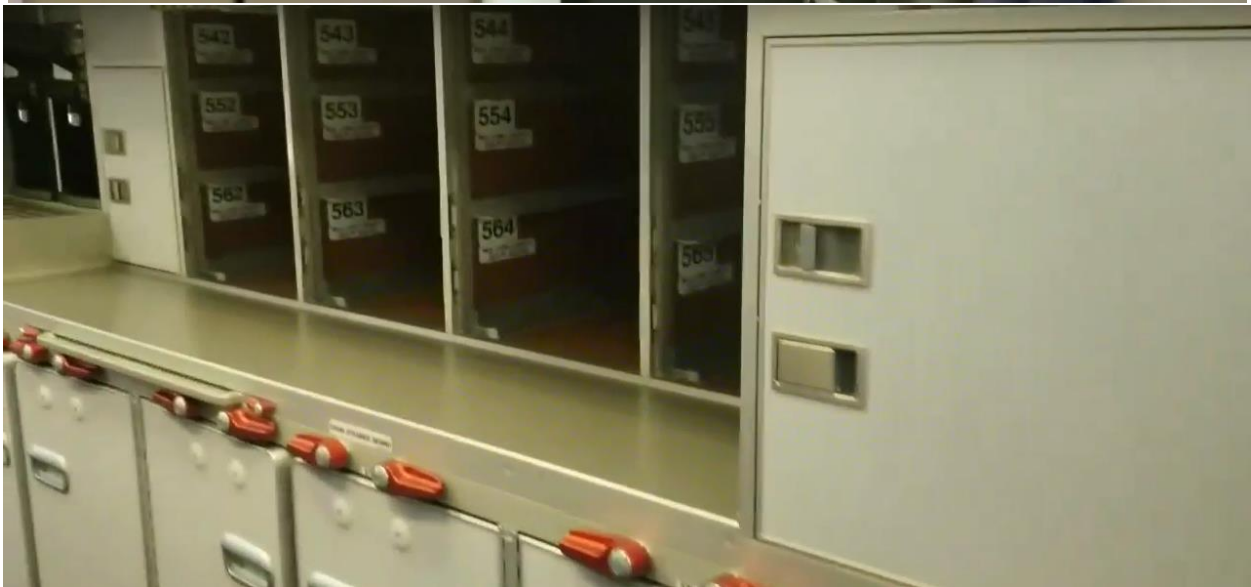
Фото №8. Целый ряд коротких рукояток красного цвета на технологическом оборудовании центральной кухни. Бортовая центральная кухня находится в центральной части между двумя проходами вдоль кресел салона. На совмещённом фото видны в проходе кресла бизнес-класса.

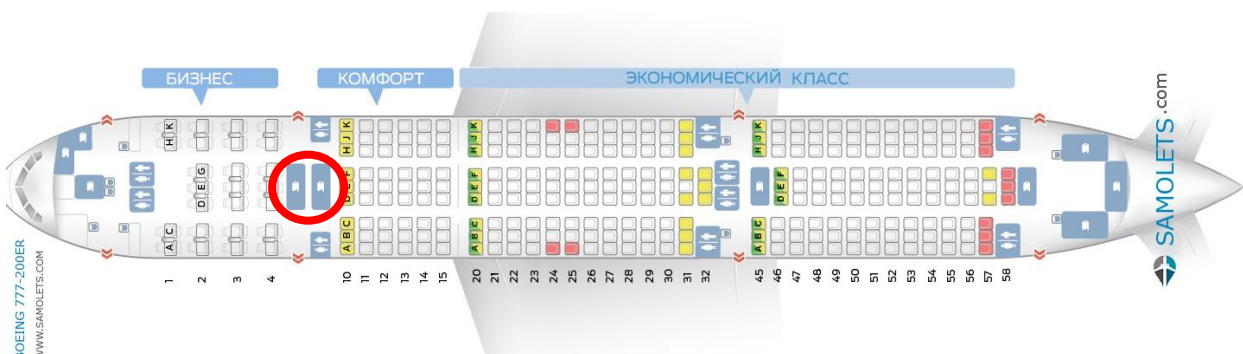
Фото №9. Местонахождение центральной бортовой кухни в Боинг777-200ER. Показано кругом красного цвета.

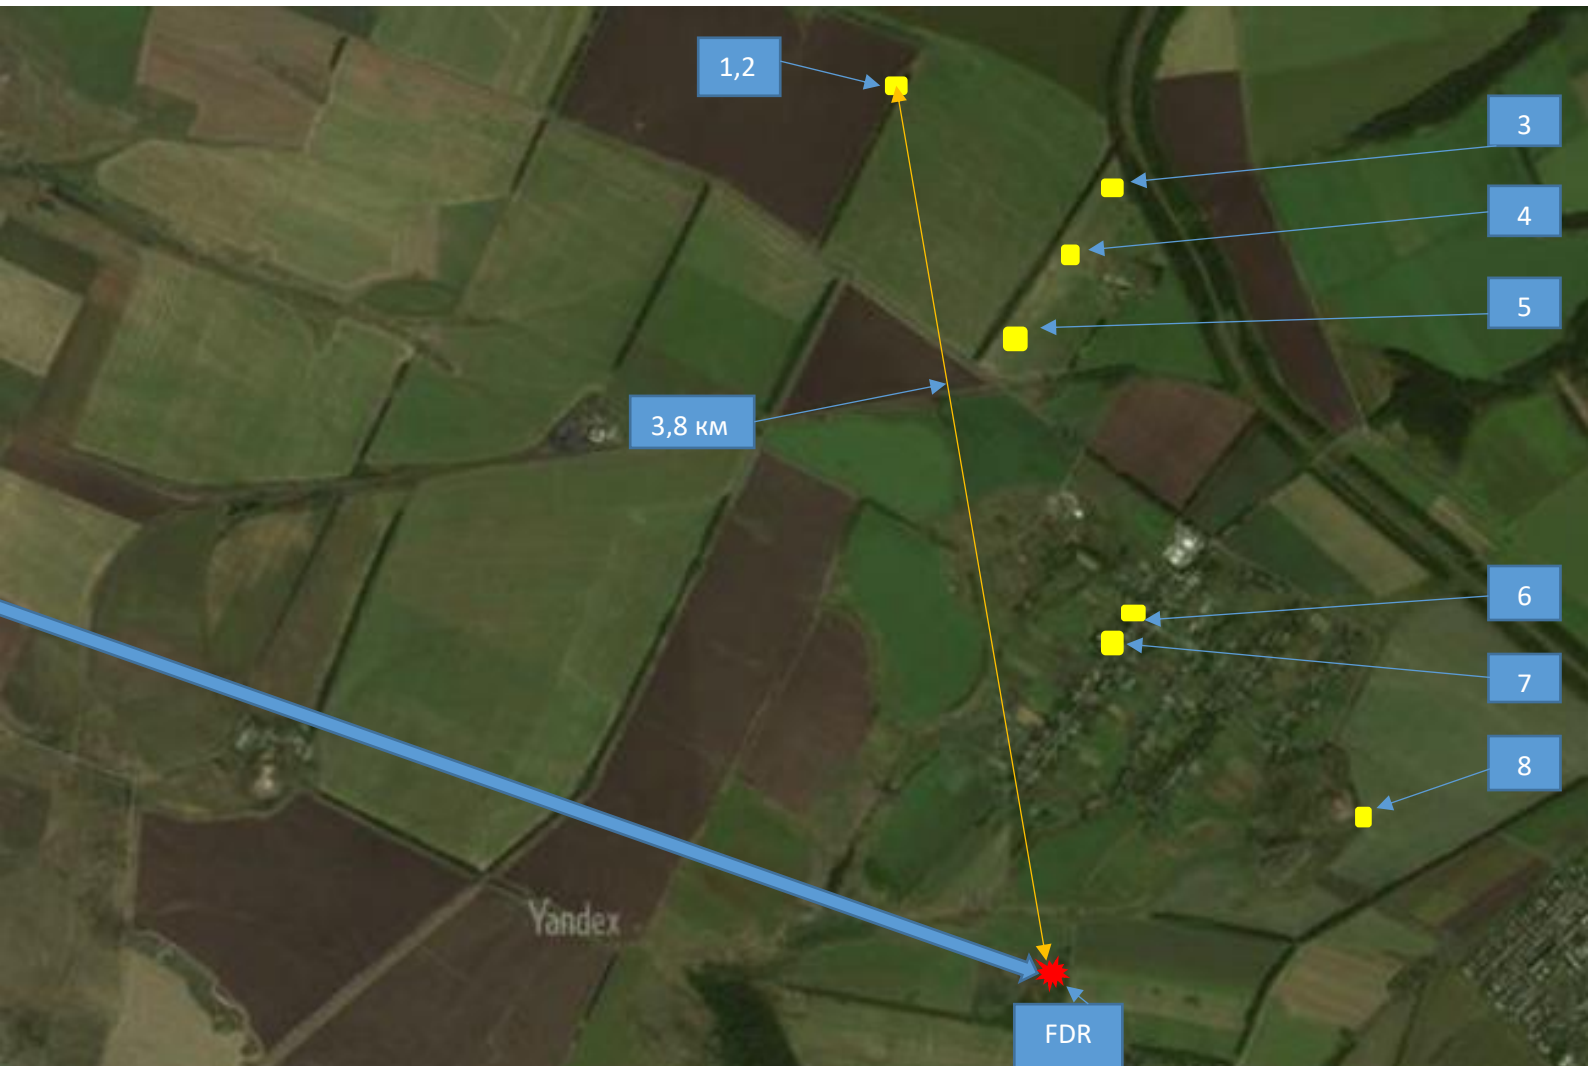
Фото №10. Карта нахождения на земле идентифицированных обломков и расстояние их от точки FDR.

Описание обломков, согласно их нумерации на фото №10.

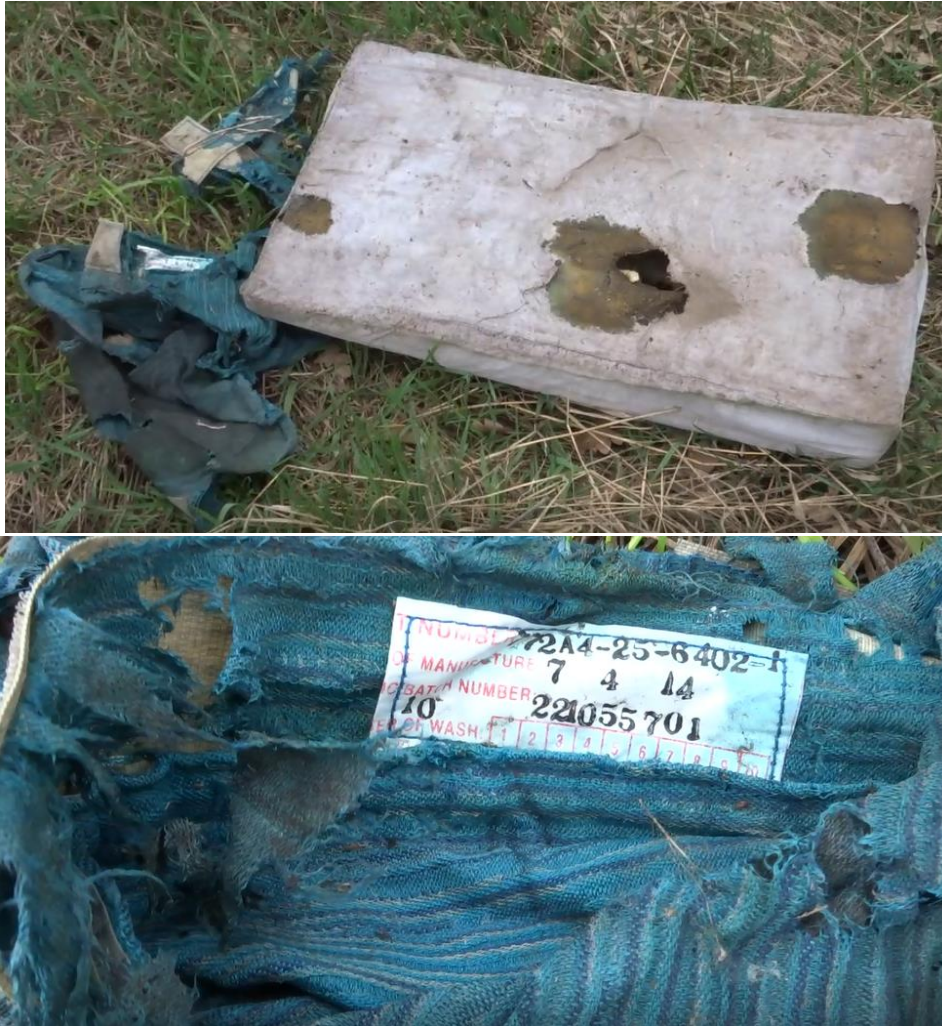
Фото №11. Обломки №1. Мягкий ложемент пассажирского кресла и обивка кресла салона эконом-класса

Обломки №1 и №2 найдены Николаем Варсеговым во время командировки КП 16 апреля 2018 года

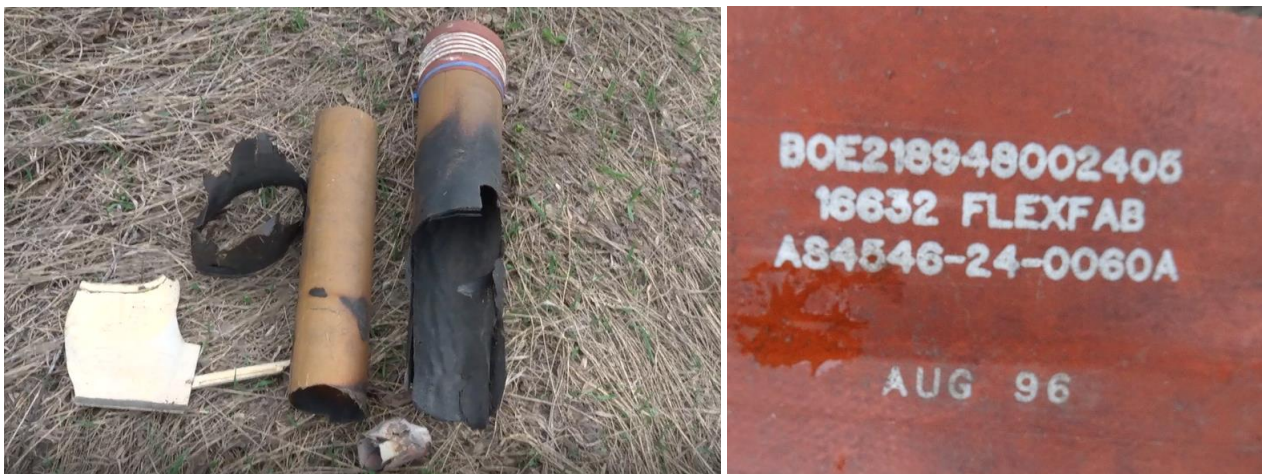
Фото №12. Обломок №2. Обгорелые фрагменты транзитных воздуховодов.

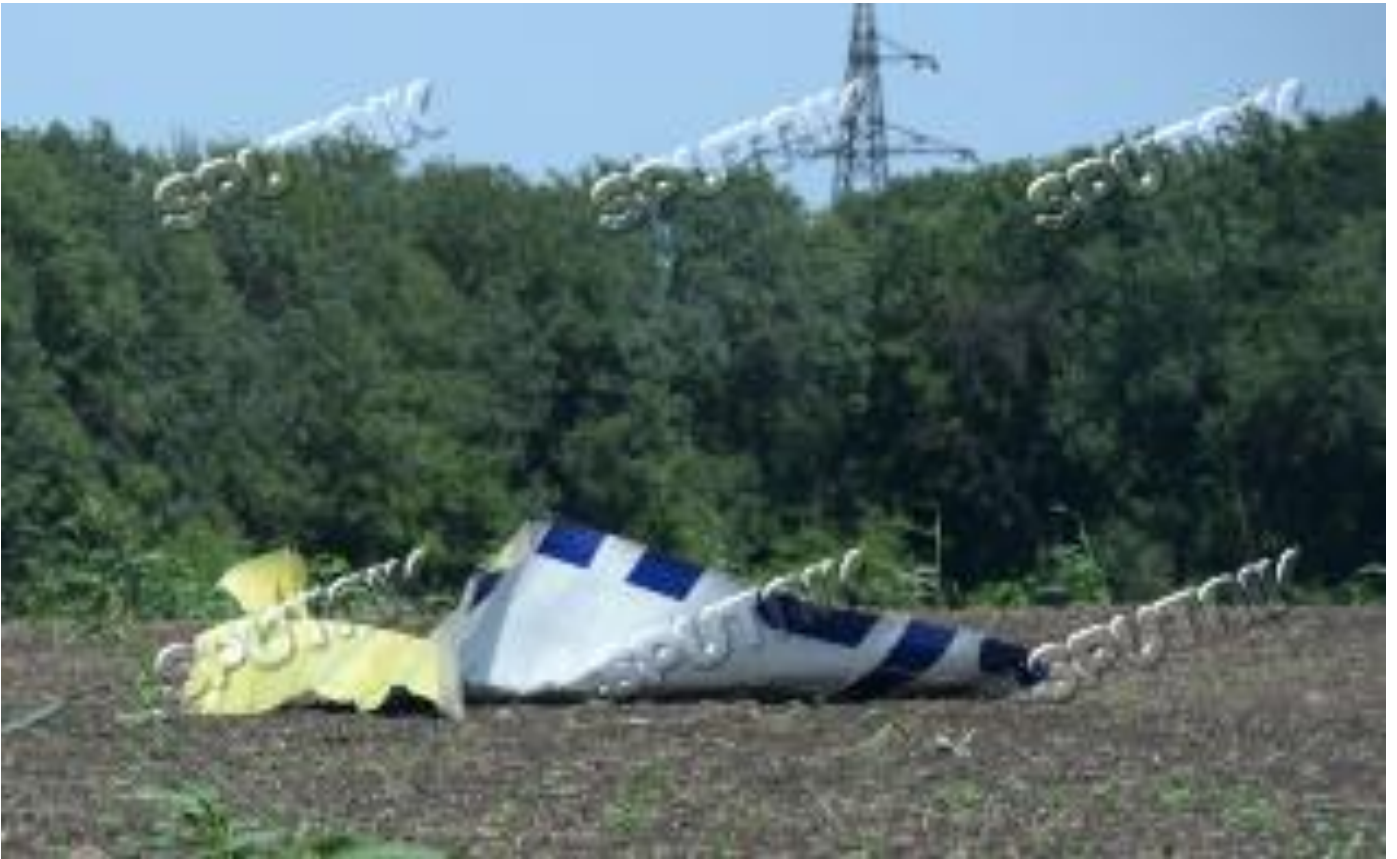
Фото №12. Обломок №3. Левая боковая часть обшивки фюзеляжа с частью надписи «Малайзия».

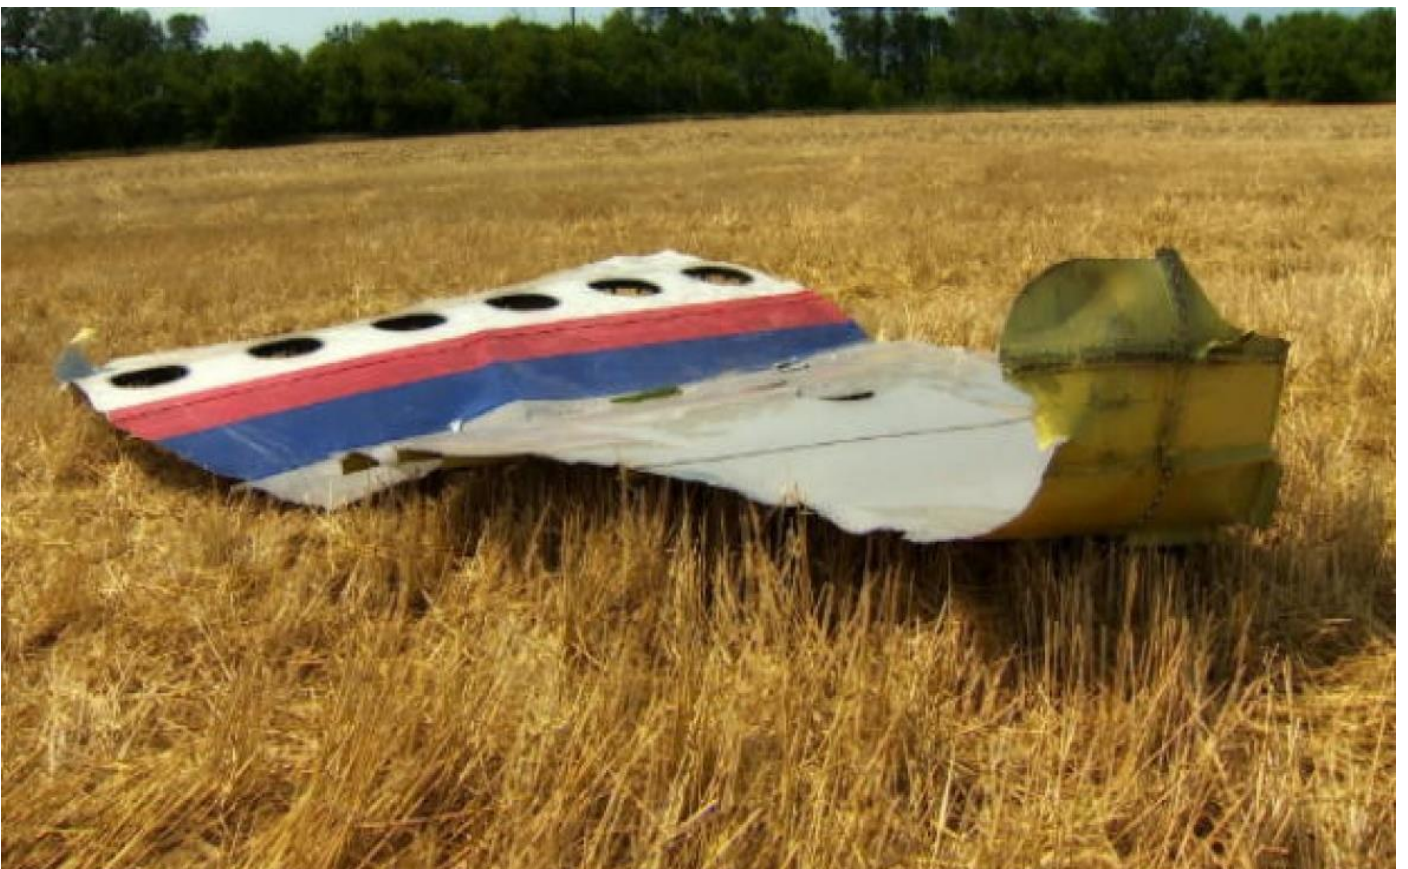
Фото №13. Обломок №4. Боковая левая обшивка фюзеляжа в районе клапанов избыточного давления.

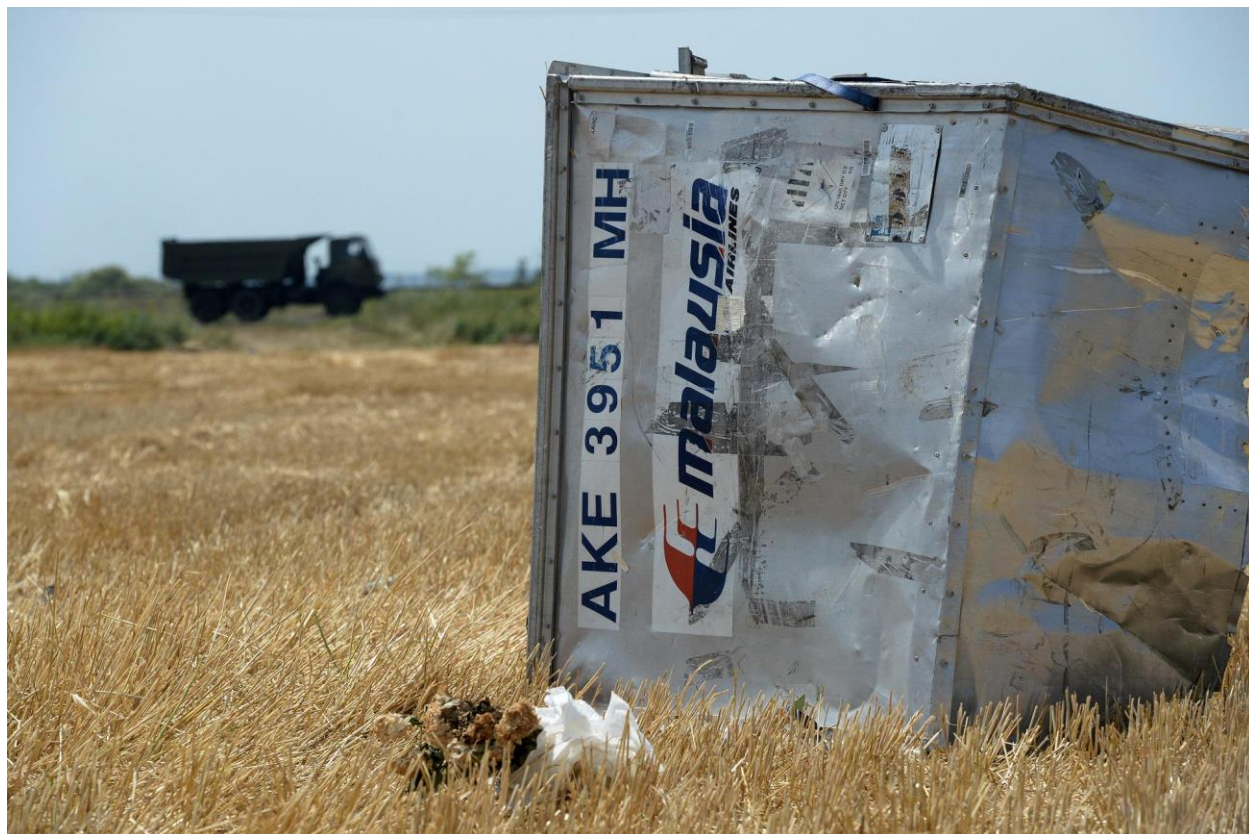
Фото №14. Обломок №5. Багажный контейнер из грузового отсека.

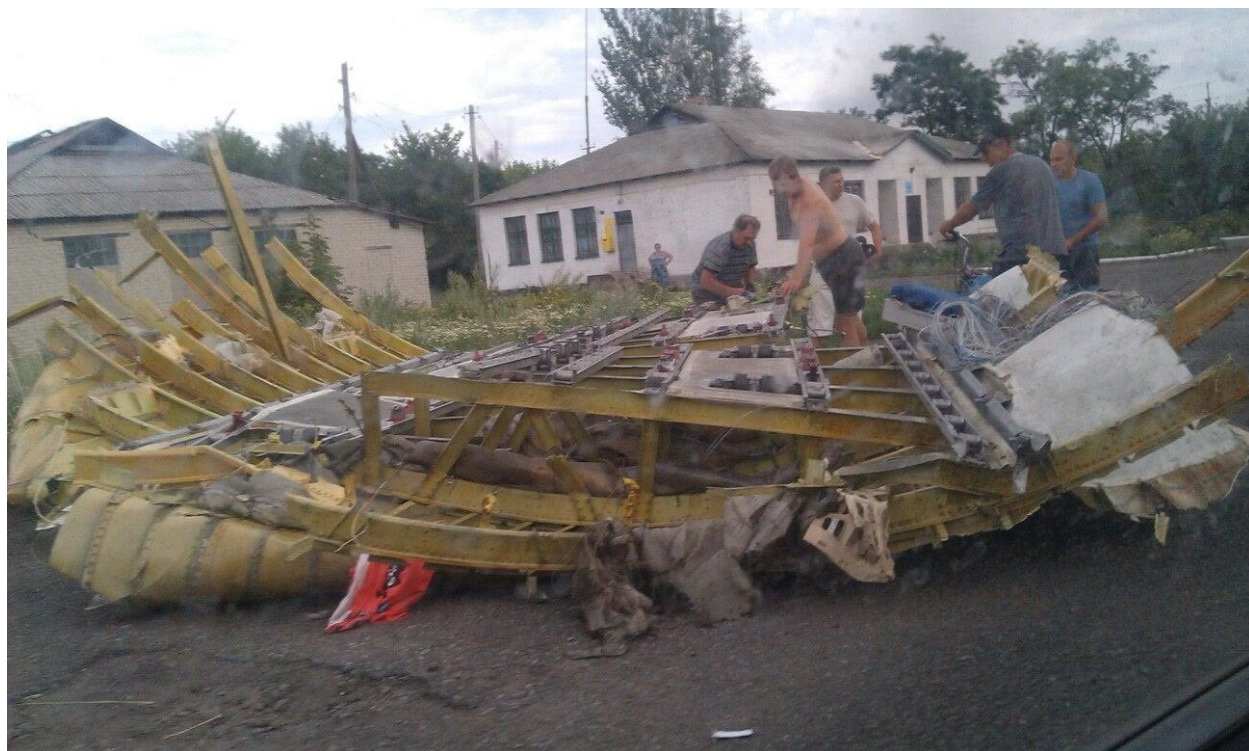
Фото №15. Обломок №6. Фрагмент нижней части фюзеляжа с полом первого грузового отсека. На фрагменте на переднем плане загрузочная площадка, находящаяся напротив двери грузового отсека. Вид со стороны носовой части самолёта.

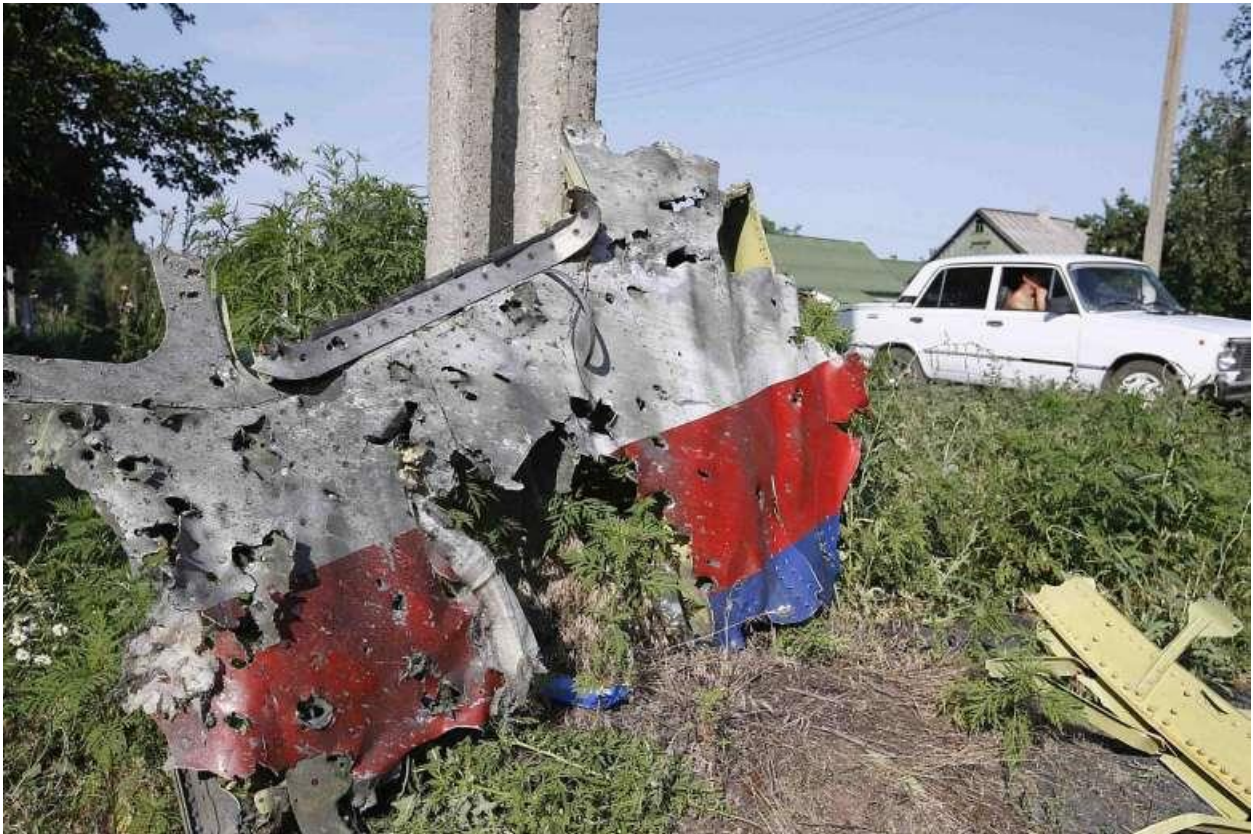
Фото №16. Обломок №7. Левая часть кабины пилотов.

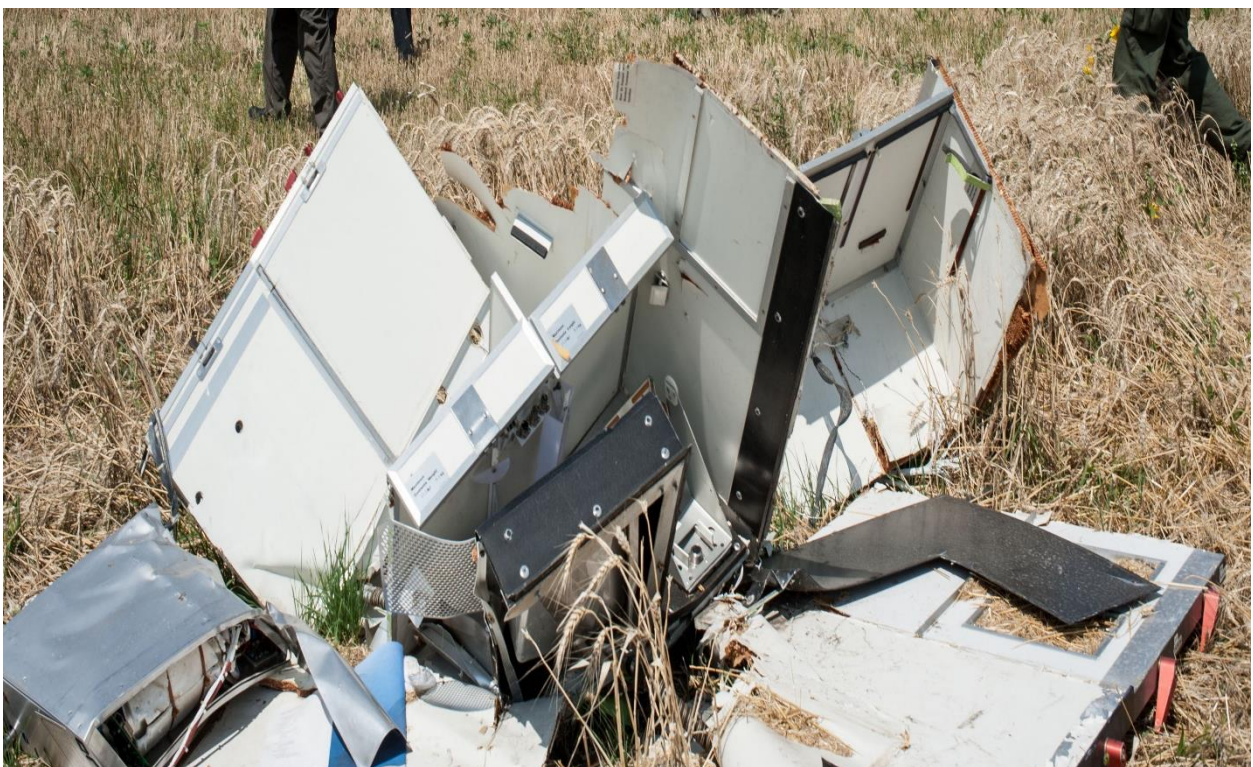
Фото №17. Обломок №8. Технологическое оборудование центральной кухни.

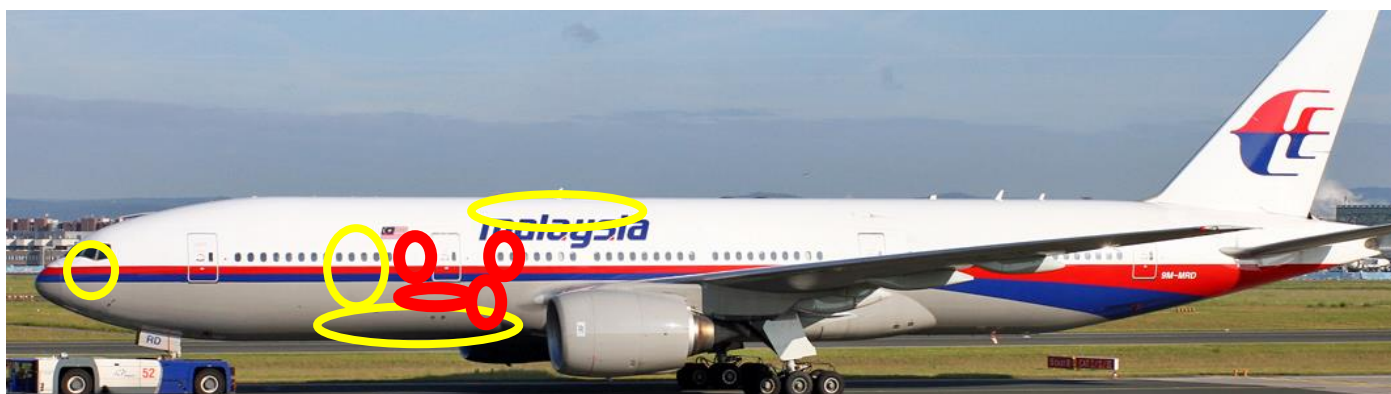
Фото №18. Идентификация обломков, отброшенных в районе села Петропавловка влево и назад от точки FDR на несколько километров. Желтыми овалами обозначены наружные элементы конструкции МН17.

Красными овалами обозначено местонахождение идентифицированных деталей, расположенных внутри самолёта: кресло первого салона эконом-класса, транзитные воздуховоды в переднем грузовом отсеке, багажный контейнер грузового отсека, технологическое оборудование центральной бортовой кухни.

При начале разрушения любого самолёта в полёте, за счёт действия аэродинамических сил, возможно, некоторые обломки начнут отлетать от самолёта с конечной, но быстро уменьшающейся скоростью. Но даже теоретически нельзя объяснить отлёт вбок на несколько километров от траектории падающего самолёта предметов, которые выпадают изнутри самолёта. Тем более, когда эти предметы, несмотря на большую скорость движения самолёта, начинают после выпадения двигаться назад относительно не только летящего самолёта, но и относительно земли. Особое внимание вызывает траектория отлёта обломка левой стороны кабины пилотов. Если гипотетически принять версию, что разрушение МН17 началось от взрыва ракеты «Бука» с левой стороны кабины, тогда этому обломку пришлось двигаться навстречу взрыву и пролетев через эпицентр взрыва(!!!) упасть в Петропавловке, пролетев, как минимум, 1,5 км от курса самолёта.

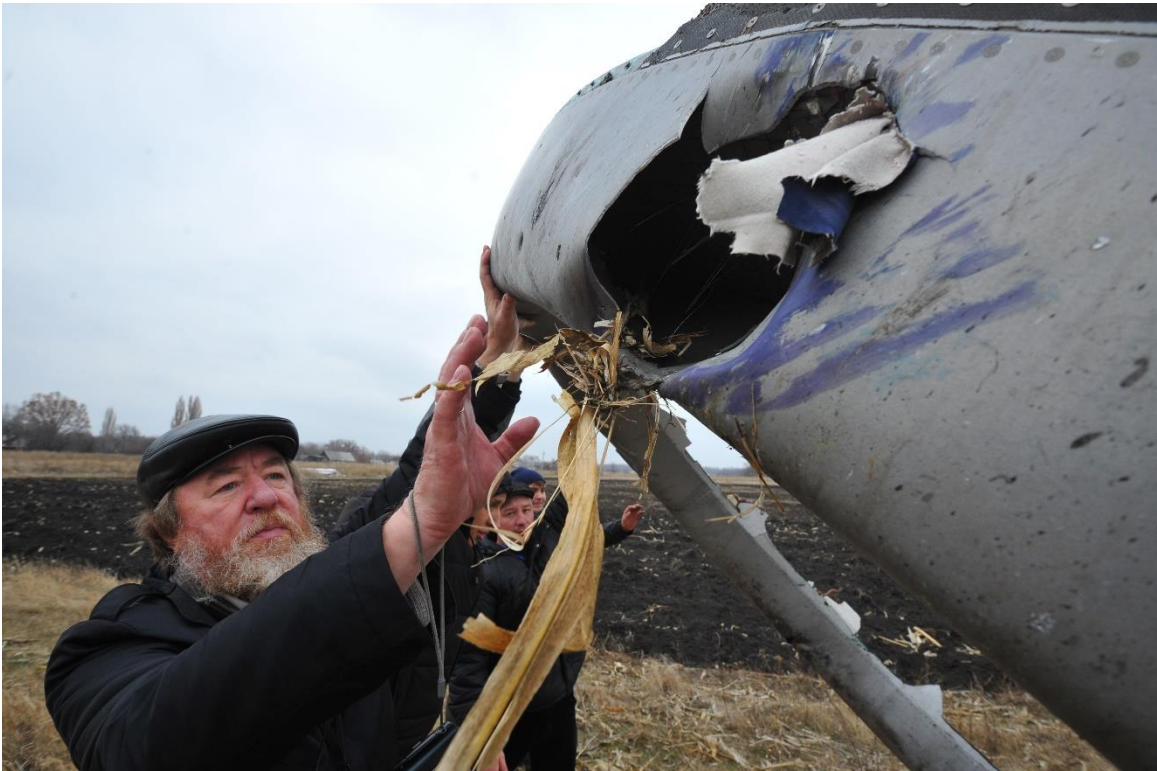
И последнее. Спустя непродолжительное время после крушения МН17, журналист Николай Варсегов приехал в командировку в эти места. Ему и тогда удалось обнаружить важный элемент конструкции МН17. Им был найден входной диффузор левого двигателя. Перед тем, как отвалиться от гондолы двигателя, он получил пробои в своей конструкции. Характерная отметина краски синего цвета однозначно говорит о том, что пробои в кольце не связаны с атакой каким бы то ни было внешним поражающим фактором, а диффузор получил повреждения от обломков боковой обшивки фюзеляжа, и конкретно той части, где по борту МН17 проходит полоса синего цвета. Именно эти обломки от разорванной обшивки фюзеляжа оторвались с огромной скоростью от самолёта и отлетев вбок, пробили, отстоящий достаточно далеко от фюзеляжа, двигатель.

Фото №19. Николай Варсегов и обнаруженный им в поле диффузор левого двигателя.

И диффузор, отвалился от двигателя практически едино моментно с ЧП. Об этом свидетельствует его положение на земле после падения. И уже по положению на земле найденного диффузора сразу отмечается возможный скептицизм у критиков, мол выше рассмотренные обломки МН17 могло отнести сильным ветром не у земли, а на высоте. Смотрим место нахождения относительно лёгкого (выполнен из композитных материалов) и с большой парусностью диффузора и соотносим это место с направлением полёта МН17 и его последней точкой FDR, после которой он начал разрушаться.

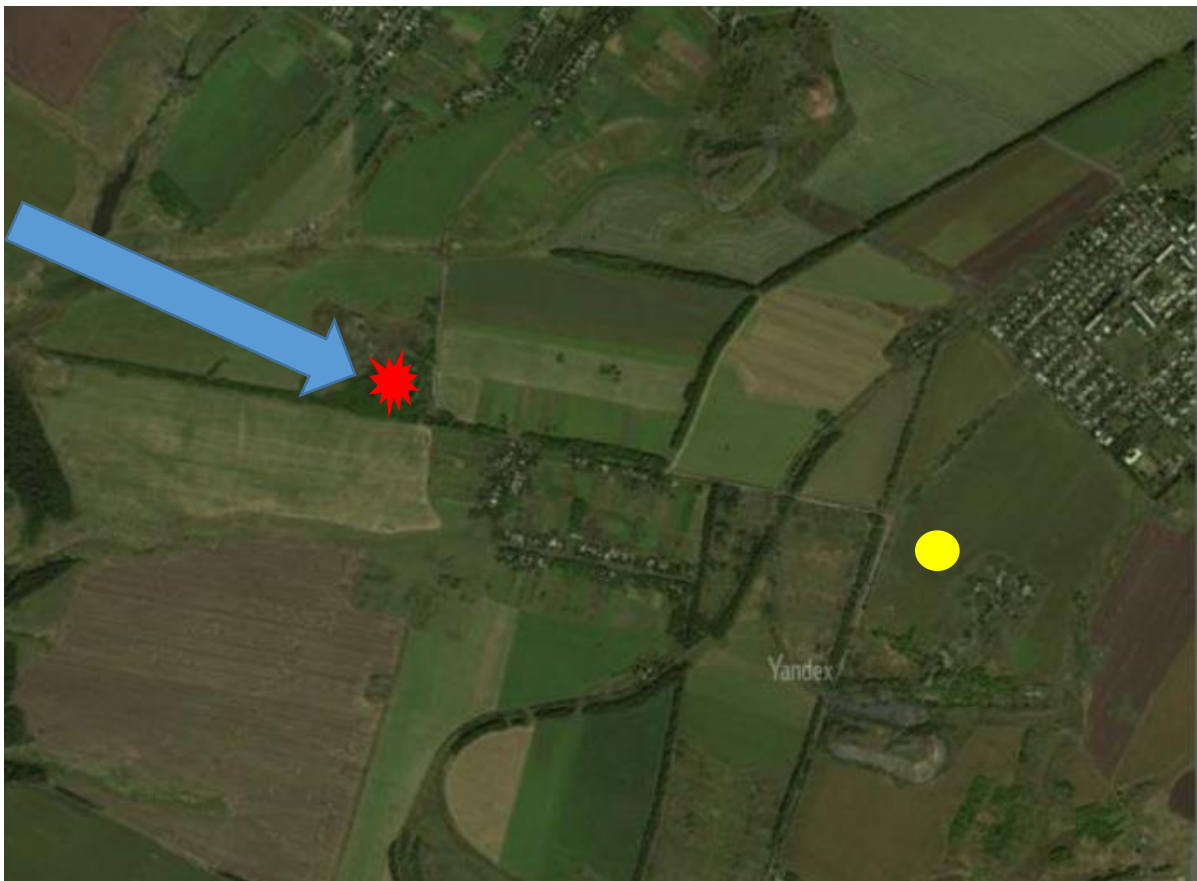
Фото № 20. Направление движения МН17, последняя точка FDR, и место нахождения диффузора левого двигателя (жёлтый овал).

Таким образом, оторвавшись от самолёта, диффузор пролетел примерно 1,7 км и упал на землю. Но упал он, практически, точно по курсу движения падающего самолёта и без смещения от его траектории. Значит, влияние ветра никоим образом не смогло изменить картину разброса обломков.

Оторвавшись от самолёта, и двигаясь по курсу движения самолёта в первый момент отрыва со скоростью движения самолёта (900 км/ час), диффузор с высоты 10 км пролетел вперёд всего 1,7 км. И вспоминаем, что тяжелый грузовой контейнер из «брюха» самолёта и лёгкий воздуховод были отброшены в бок и пролетели более 3 км !!!.
